# Material Rodante - Tren - Reporte de inspeccion

FactorCX  
Frontline / Metro

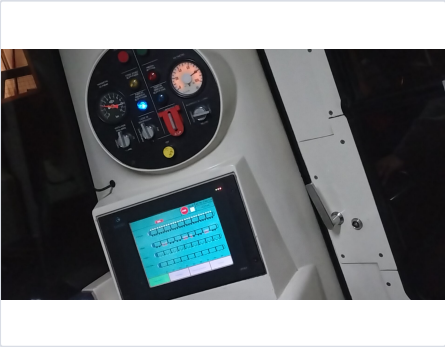
ID 40765 - documentation-asset

| NOMBRE DEL PASO | TIEMPO | RESPUESTA / DATO |
|---|---|---|
| 6. Foto Monitores: Evidencia | 01:24 | Guardar |
