# Material Rodante - Tren - Reporte de inspeccion

Material Rodante - Tren

FactorCX  
Frontline / Metro

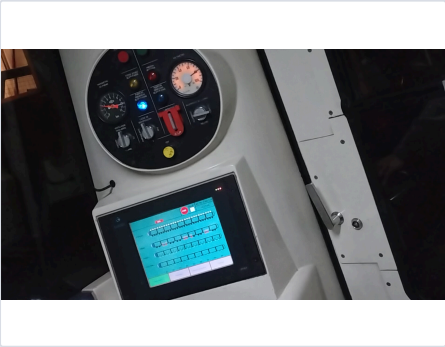
ID 40765 - documentation-asset

| NOMBRE DEL PASO | TIEMPO | RESPUESTA / DATO |
|---|---|---|
| 6. Foto Monitores: Evidencia | 01:24 | Guardar |
