# Material Rodante - Tren - Reporte de inspeccion

FactorCX  
Frontline / Metro

| NOMBRE DEL PASO | TIEMPO | RESPUESTA / DATO |
|---|---|---|
| 1. NúmeroTren: Dato numerico | 01:40 | Valor: 2160 |
| 2. Numero Cabina: Dato numerico | 00:17 | Valor: 1 |

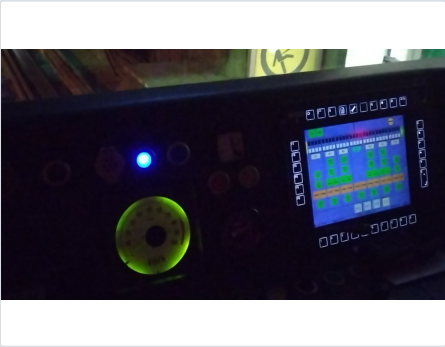
ID 40859 - documentation-asset

| NOMBRE DEL PASO | TIEMPO | RESPUESTA / DATO |
|---|---|---|
| 6. Foto Monitores: Evidencia | 02:48 | Guardar |
