# Material Rodante - Tren - Reporte de inspeccion

FactorCX  
Frontline / Metro

| NOMBRE DEL PASO | TIEMPO | RESPUESTA / DATO |
|---|---|---|
| 1. NúmeroTren: Dato numerico | 00:13 | Valor: 31 |
| 2. Numero Cabina: Dato numerico | 00:05 | Valor: 2 |

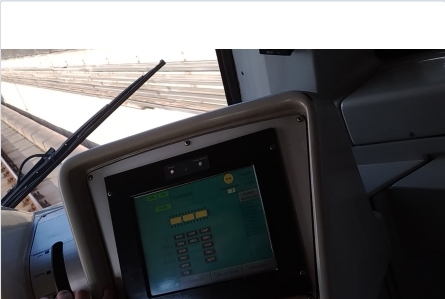
ID 40914 - documentation-asset

| NOMBRE DEL PASO | TIEMPO | RESPUESTA / DATO |
|---|---|---|
| 6. Foto Monitores: Evidencia | 01:12 | Guardar |
