# Material Rodante - Tren - Reporte de inspeccion

Frontline / Metro

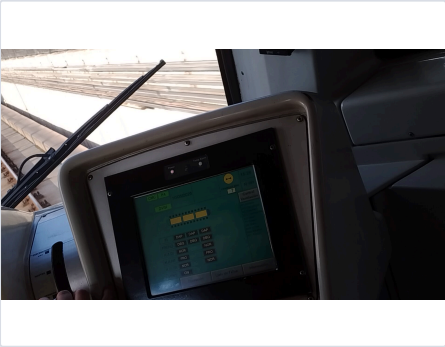
ID 40914 - documentation-asset

| NOMBRE DEL PASO | TIEMPO | RESPUESTA / DATO |
|---|---|---|
| 6. Foto Monitores: Evidencia | 01:12 | Guardar |
