# Material Rodante - Tren - Reporte de inspeccion

FactorCX  
Frontline / Metro

SNAPSHOT DEL 10-06-2026

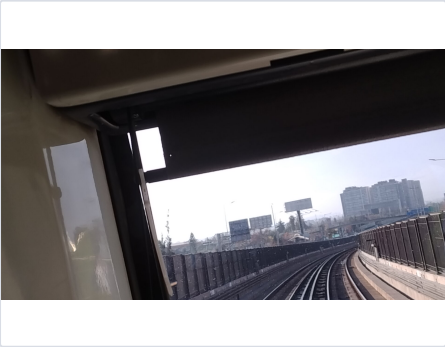
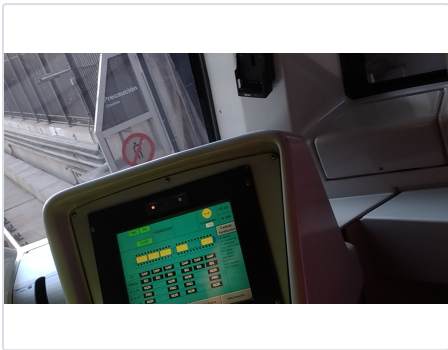
| NOMBRE DEL PASO | TIEMPO | RESPUESTA / DATO |
|---|---|---|
| 5. Material Rodante - Tren: Se detectan problemas con los Mamparos y Pupitres | 00:19 | Sí |
