# Material Rodante - Tren - Reporte de inspeccion

FactorCX  
Frontline / Metro

| NOMBRE DEL PASO | TIEMPO | RESPUESTA / DATO |
|---|---|---|
| 1. NúmeroTren: Dato numerico | 09:12 | Valor: 425 |
| 2. Numero Cabina: Dato numerico | 00:05 | Valor: 2 |

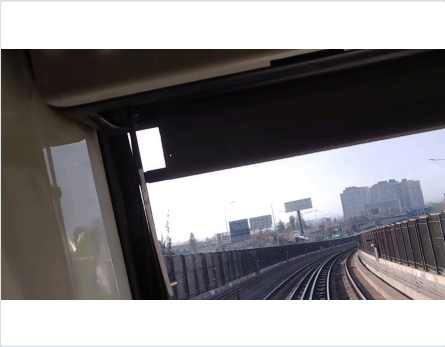
ID 40966 - documentation-asset

| NOMBRE DEL PASO | TIEMPO | RESPUESTA / DATO |
|---|---|---|
| 5. Material Rodante - Tren: Se detectan problemas con los Mamparos y Pupitres | 00:19 | Sí |
