# Material Rodante - Tren - Reporte de inspeccion

Material Rodante - Tren

Frontline / Metro

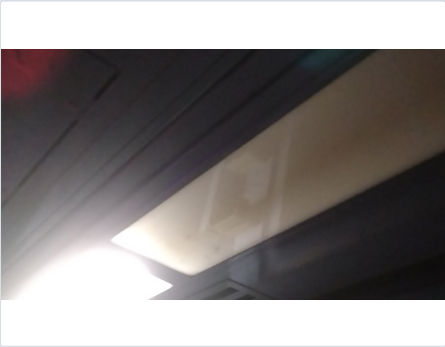
ID 41032 - documentation-asset

| NOMBRE DEL PASO | TIEMPO | RESPUESTA / DATO |
|---|---|---|
| 5. Material Rodante - Tren: Se detectan problemas con los Mamparos y Pupitres | 00:02 | Sí |
