# Material Rodante - Tren - Reporte de inspeccion

| NOMBRE DEL PASO | TIEMPO | RESPUESTA / DATO |
|---|---|---|
| 1. NúmeroTren: Dato numerico | 00:38 | Valor: 109 |
| 2. Numero Cabina: Dato numerico | 00:20 | Valor: 1 |

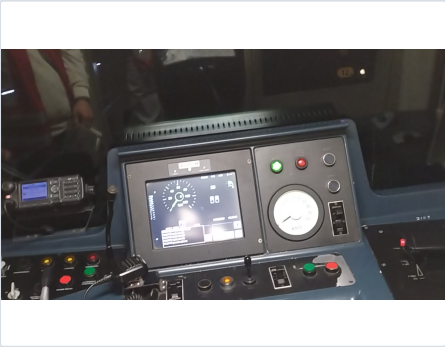
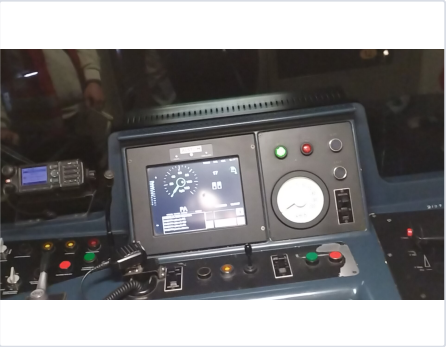
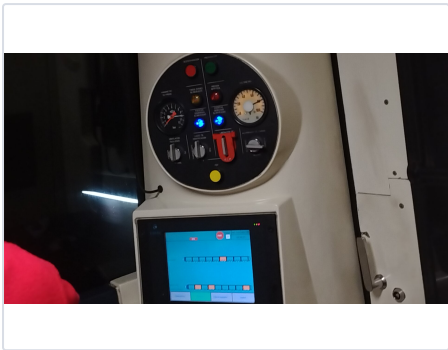
| NOMBRE DEL PASO | TIEMPO | RESPUESTA / DATO |
|---|---|---|
| 5. Material Rodante - Tren: Se detectan problemas con los Mamparos y Pupitres | 00:15 | Sí |
