# Material Rodante - Tren - Reporte de inspeccion

FactorCX  
Frontline / Metro

SNAPSHOT DEL 11-06-2026

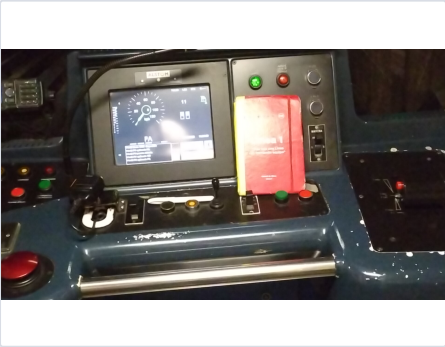
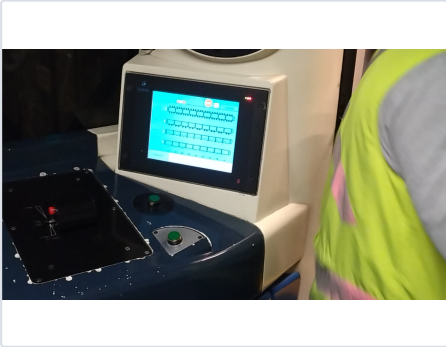
| NOMBRE DEL PASO | TIEMPO | RESPUESTA / DATO |
|---|---|---|
| 6. Foto Monitores: Evidencia | 03:29 | Guardar |
