# Material Rodante - Tren - Reporte de inspeccion

FactorCX  
Frontline / Metro

| NOMBRE DEL PASO | TIEMPO | RESPUESTA / DATO |
|---|---|---|
| 1. NúmeroTren: Dato numerico | 01:57 | Valor: 129 |

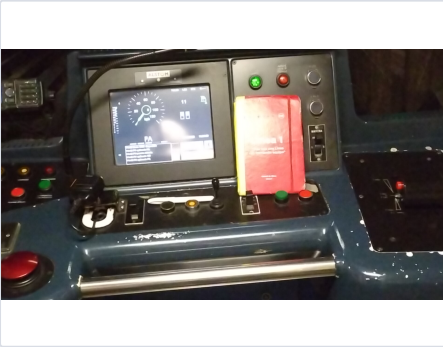
ID 41336 - documentation-asset

| NOMBRE DEL PASO | TIEMPO | RESPUESTA / DATO |
|---|---|---|
| 6. Foto Monitores: Evidencia | 03:29 | Guardar |
