# Material Rodante - Tren - Reporte de inspeccion

FactorCX  
Frontline / Metro

SNAPSHOT DEL 12-06-2026

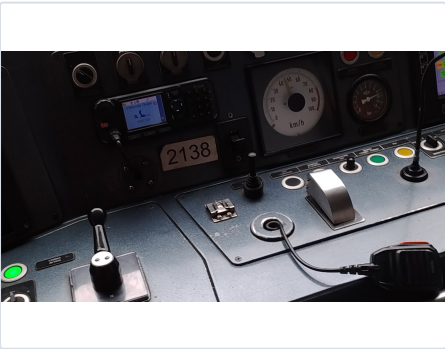
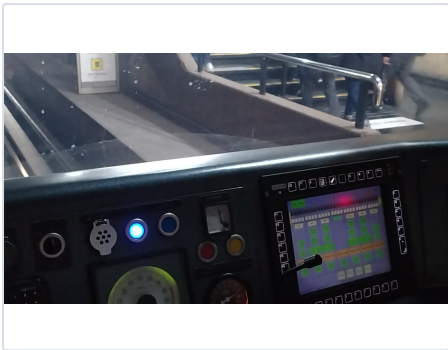
| NOMBRE DEL PASO | TIEMPO | RESPUESTA / DATO |
|---|---|---|
| 5. Material Rodante - Tren: Se detectan problemas con los Mamparos y Pupitres | 00:12 | Sí |
