# Material Rodante - Tren - Reporte de inspeccion

FactorCX  
Frontline / Metro

| NOMBRE DEL PASO | TIEMPO | RESPUESTA / DATO |
|---|---|---|
| 1. NúmeroTren: Dato numerico | 00:38 | Valor: 138 |
| 2. Numero Cabina: Dato numerico | 00:22 | Valor: 2 |

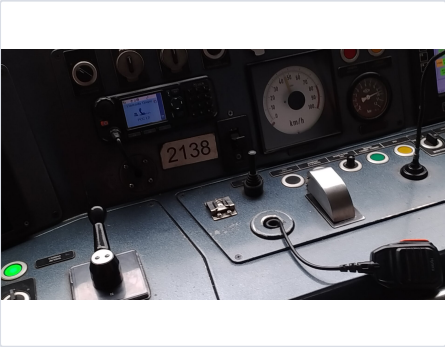
ID 41499 - documentation-asset

| NOMBRE DEL PASO | TIEMPO | RESPUESTA / DATO |
|---|---|---|
| 5. Material Rodante - Tren: Se detectan problemas con los Mamparos y Pupitres | 00:12 | Sí |
