# Material Rodante - Tren - Reporte de inspeccion

FactorCX  
Frontline / Metro

SNAPSHOT DEL 12-06-2026

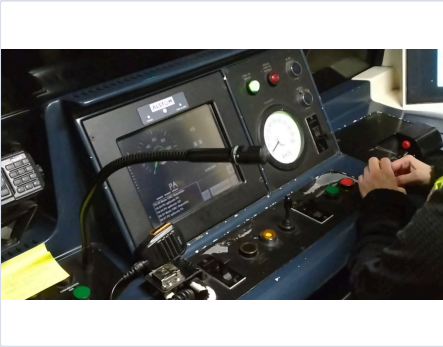
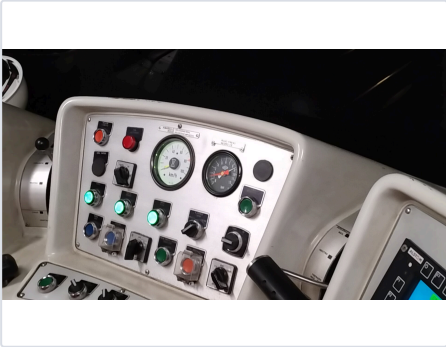
| NOMBRE DEL PASO | TIEMPO | RESPUESTA / DATO |
|---|---|---|
| 6. Documentation: Evidencia | 00:54 | Guardar |

| NOMBRE DEL PASO | TIEMPO | RESPUESTA / DATO |
|---|---|---|
| 5. Material Rodante - Tren: Se detectan problemas con los Mamparos y Pupitres | 00:16 | Sí |
