# Material Rodante - Tren - Reporte de inspeccion

FactorCX  
Frontline / Metro

SNAPSHOT DEL 12-06-2026

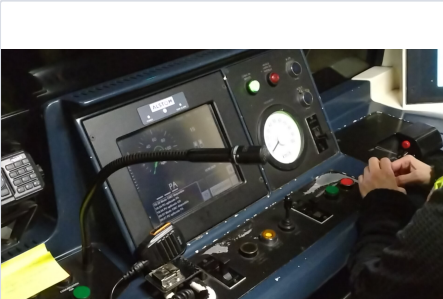
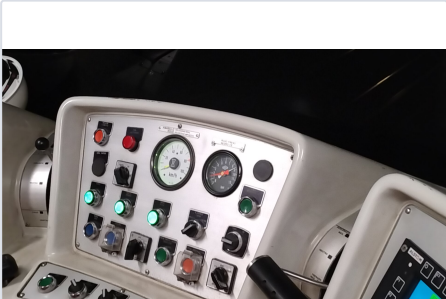
| NOMBRE DEL PASO | TIEMPO | RESPUESTA / DATO |
|---|---|---|
| 5. Material Rodante - Tren: Se detectan problemas con los Mamparos y Pupitres | 00:16 | Sí |
