# Material Rodante - Tren - Reporte de inspeccion

| NOMBRE DEL PASO | TIEMPO | RESPUESTA / DATO |
|---|---|---|
| 1. NúmeroTren: Dato numerico | 02:19 | Valor: 445 |
| 2. Numero Cabina: Dato numerico | 00:52 | Valor: 111 |

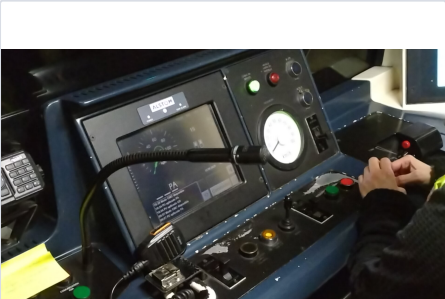
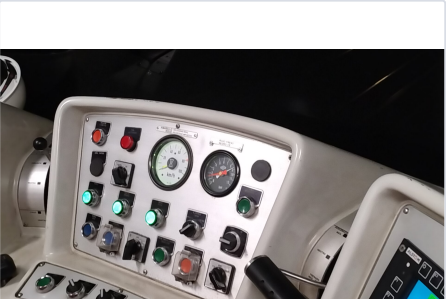
| NOMBRE DEL PASO | TIEMPO | RESPUESTA / DATO |
|---|---|---|
| 5. Material Rodante - Tren: Se detectan problemas con los Mamparos y Pupitres | 00:16 | Sí |
| 6. Documentation: Evidencia | 00:54 | Guardar |
