# Material Rodante - Tren - Reporte de inspeccion

FactorCX  
Frontline / Metro

SNAPSHOT DEL 12-06-2026

| NOMBRE DEL PASO | TIEMPO | RESPUESTA / DATO |
|---|---|---|
| 1. NúmeroTren: Dato numerico | 00:21 | Valor: 468 |

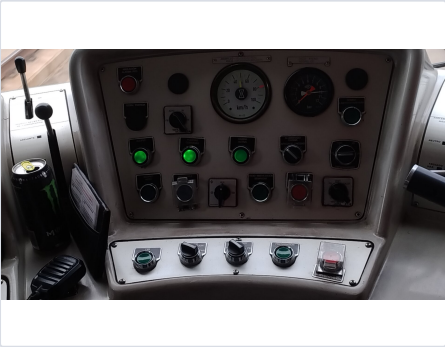
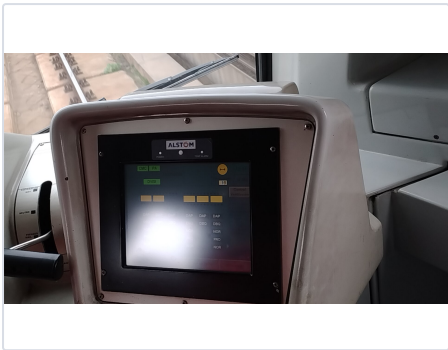
| NOMBRE DEL PASO | TIEMPO | RESPUESTA / DATO |
|---|---|---|
| 5. Material Rodante - Tren: Se detectan problemas con los Mamparos y Pupitres | 00:10 | Sí |
