# Material Rodante - Tren - Reporte de inspeccion

FactorCX  
Frontline / Metro

| NOMBRE DEL PASO | TIEMPO | RESPUESTA / DATO |
|---|---|---|
| 1. NúmeroTren: Dato numerico | 00:21 | Valor: 468 |
| 2. Numero Cabina: Dato numerico | 00:19 | Valor: 1 |

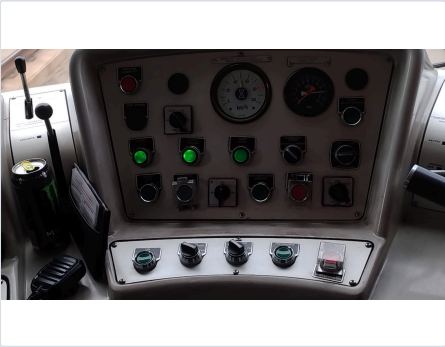
ID 41817 - documentation-asset

| NOMBRE DEL PASO | TIEMPO | RESPUESTA / DATO |
|---|---|---|
| 5. Material Rodante - Tren: Se detectan problemas con los Mamparos y Pupitres | 00:10 | Sí |
