# Material Rodante - Tren - Reporte de inspeccion

FactorCX  
Frontline / Metro

SNAPSHOT DEL 12-06-2026

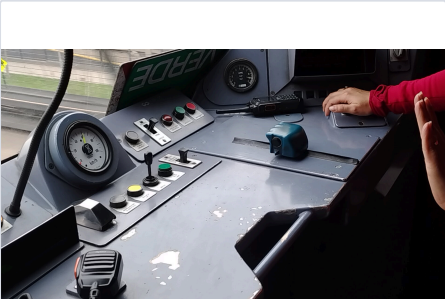
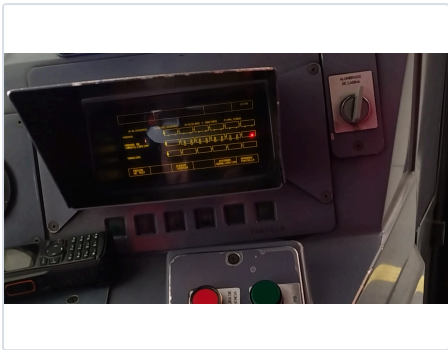
| NOMBRE DEL PASO | TIEMPO | RESPUESTA / DATO |
|---|---|---|
| 5. Material Rodante - Tren: Se detectan problemas con los Mamparos y Pupitres | 00:03 | Sí |
