# Material Rodante - Tren - Reporte de inspeccion

FactorCX  
Frontline / Metro

| NOMBRE DEL PASO | TIEMPO | RESPUESTA / DATO |
|---|---|---|
| 1. NúmeroTren: Dato numerico | 00:23 | Valor: 62 |
| 2. Numero Cabina: Dato numerico | 00:12 | Valor: 1 |

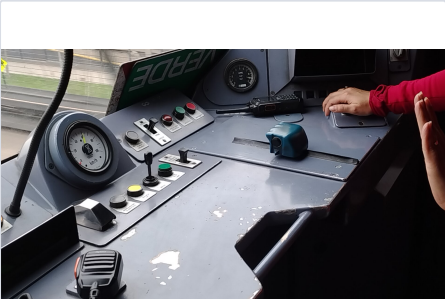
ID 41897 - documentation-asset

| NOMBRE DEL PASO | TIEMPO | RESPUESTA / DATO |
|---|---|---|
| 5. Material Rodante - Tren: Se detectan problemas con los Mamparos y Pupitres | 00:03 | Sí |
