# Material Rodante - Tren - Reporte de inspeccion

Material Rodante - Tren

FactorCX  
Frontline / Metro

SNAPSHOT DEL 15-06-2026

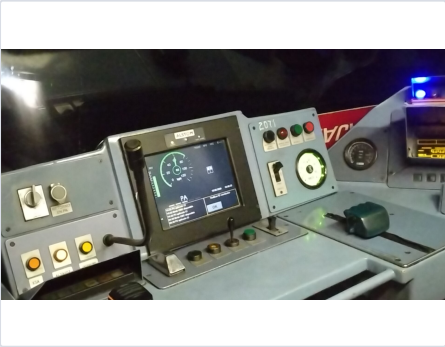
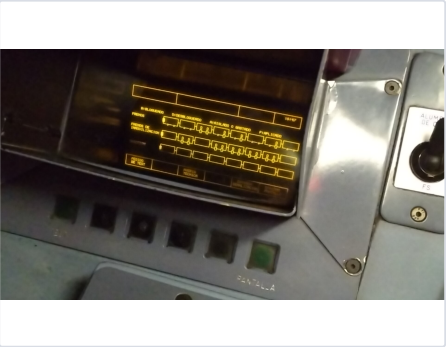
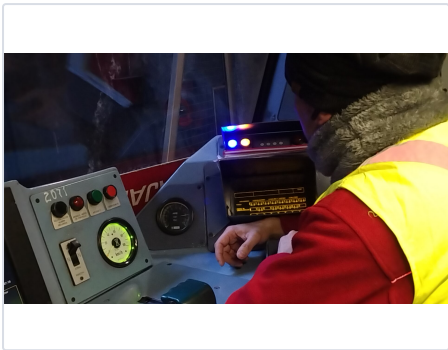
| NOMBRE DEL PASO | TIEMPO | RESPUESTA / DATO |
|---|---|---|
| 5. Material Rodante - Tren: Se detectan problemas con los Mamparos y Pupitres | 00:09 | Sí |
