# Material Rodante - Tren - Reporte de inspeccion

Material Rodante - Tren

FactorCX  
Frontline / Metro

SNAPSHOT DEL 15-06-2026

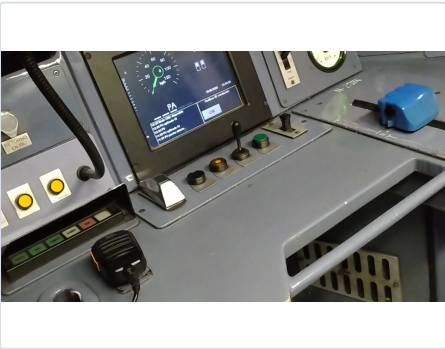
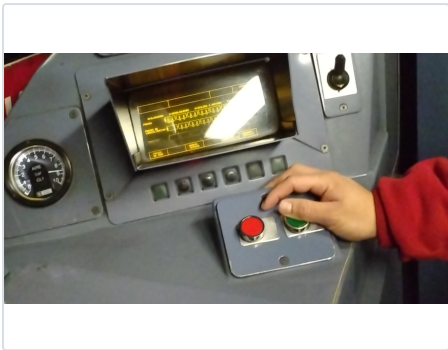
| NOMBRE DEL PASO | TIEMPO | RESPUESTA / DATO |
|---|---|---|
| 5. Material Rodante - Tren: Se detectan problemas con los Mamparos y Pupitres | 00:06 | Sí |
