# Material Rodante - Tren - Reporte de inspeccion

FactorCX  
Frontline / Metro

| NOMBRE DEL PASO | TIEMPO | RESPUESTA / DATO |
|---|---|---|
| 1. NúmeroTren: Dato numerico | 01:03 | Valor: 74 |
| 2. Numero Cabina: Dato numerico | 00:23 | Valor: 1 |

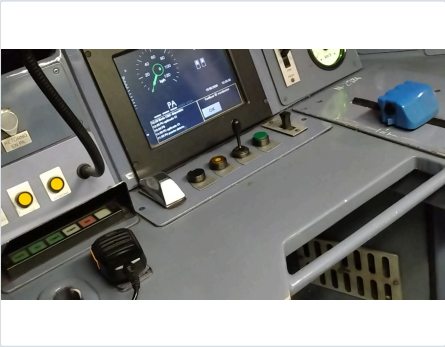
ID 42453 - documentation-asset

| NOMBRE DEL PASO | TIEMPO | RESPUESTA / DATO |
|---|---|---|
| 5. Material Rodante - Tren: Se detectan problemas con los Mamparos y Pupitres | 00:06 | Sí |
