# Material Rodante - Tren - Reporte de inspeccion

Frontline / Metro

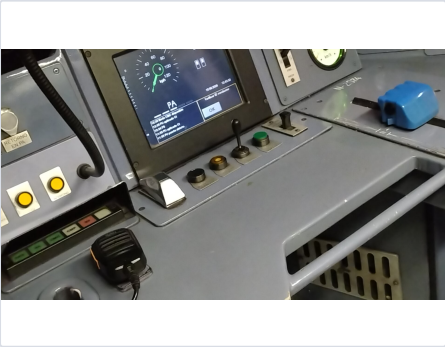
ID 42453 - documentation-asset

| NOMBRE DEL PASO | TIEMPO | RESPUESTA / DATO |
|---|---|---|
| 5. Material Rodante - Tren: Se detectan problemas con los Mamparos y Pupitres | 00:06 | Sí |
