# Inspección VOBC GEN S1 - Reporte de inspeccion

FactorCX  
Frontline / Metro

| NOMBRE DEL PASO | TIEMPO | RESPUESTA / DATO |
|---|---|---|
| 3. Inspección VOBC GEN S1: Info de Línea | 00:04 | Línea 3 |
| 4. ID Fosa Taller: Dato numerico | 00:08 | Valor: 2 |

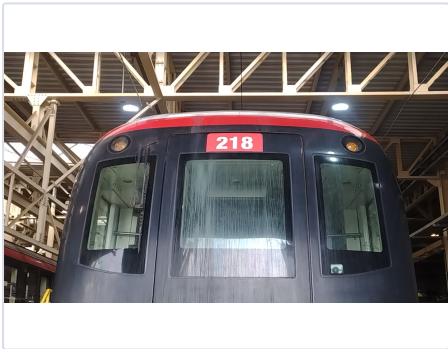
| NOMBRE DEL PASO | TIEMPO | RESPUESTA / DATO |
|---|---|---|
| 1. Fotografía ID Tren: Evidencia | 00:25 | Guardar |

| NOMBRE DEL PASO | TIEMPO | RESPUESTA / DATO |
|---|---|---|
| 2. ID Tren: Dato numerico | 00:53 | Valor: 218 |

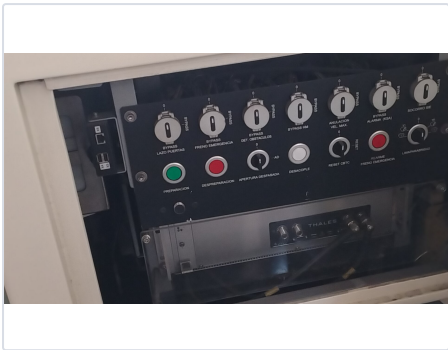
5. Fotografía MRU: Evidencia

6. Inspección VOBC GEN S1: Estado del MRU

OK

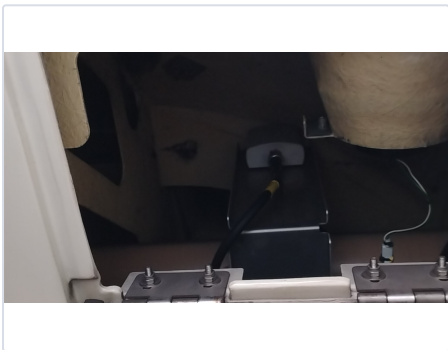
7. Fotografía OBRU 1 - Lado Derecho: Evidencia

8. Inspección VOBC GEN S1: Estado del OBRU 1 - Lado Derecho

OK

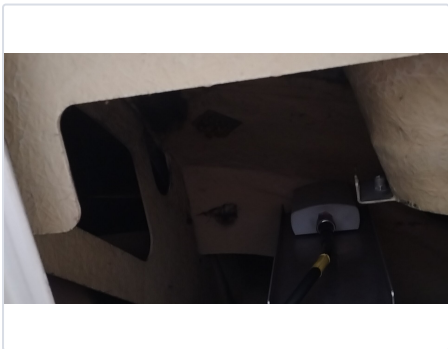
9. Fotografía OBRU 2 - Lado Izquierdo: Evidencia

10. Inspección VOBC GEN S1: Estado del OBRU 2 - Lado Izquierdo

OK

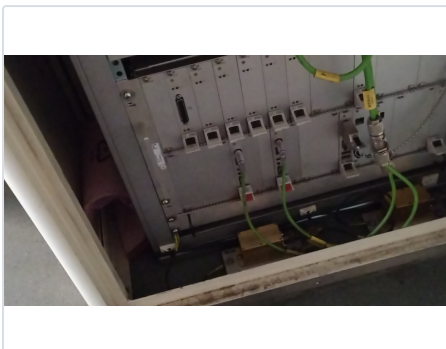
**11. Fotografía VOBC: Evidencia**

**12. Inspección VOBC GEN S1: Estado del VOBC**

**OK****13. Fotografía Sensor de Velocidad: Evidencia**

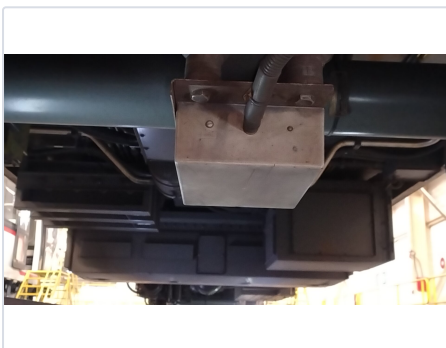
**14. Inspección VOBC GEN S1: Estado del Sensor de Velocidad**

**OK****15. Fotografía TIU: Evidencia**

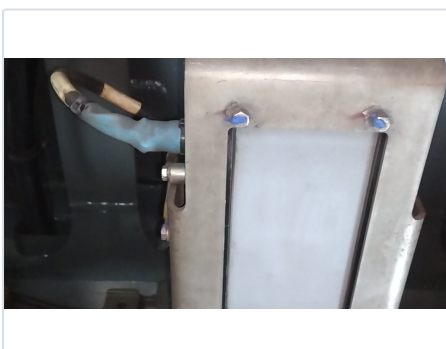
**16. Inspección VOBC GEN S1: Estado del TIU**

**OK****17. Inspección VOBC GEN S1: Estado del Sensor de Proximidad**
