Inspección VOBC GEN S2

FactorCX  
Frontline / Metro

| NOMBRE DEL PASO | TIEMPO | RESPUESTA / DATO |
|---|---|---|
| 2. ID Tren: Dato numerico | 00:46 | Valor: 218 |
| 3. Inspección VOBC GEN S2: Info de Línea | 00:02 | Línea 3 |

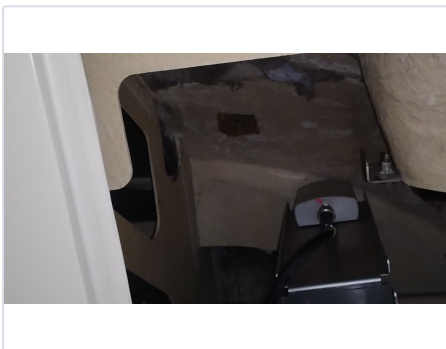
## 7. Fotografía OBRU 1 - Lado Derecho: Evidencia

**OK**
