# Inspección VOBC GEN S2 - Reporte de inspeccion

FactorCX  
Frontline / Metro

SNAPSHOT DEL 15-06-2026

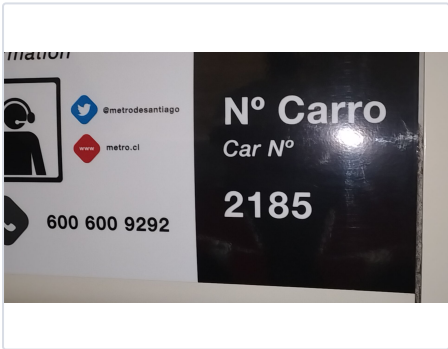
| NOMBRE DEL PASO | TIEMPO | RESPUESTA / DATO |
|---|---|---|
| 1. Fotografía ID Tren: Evidencia | 00:25 | Guardar |

| NOMBRE DEL PASO | TIEMPO | RESPUESTA / DATO |
|---|---|---|
| 2. ID Tren: Dato numerico | 00:46 | Valor: 218 |

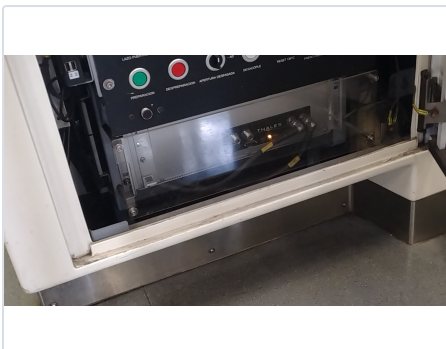
## 5. Fotografía MRU: Evidencia

## 6. Inspección VOBC GEN S2: Estado del MRU

**OK**

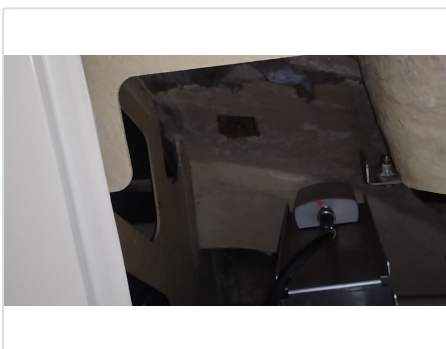
## 7. Fotografía OBRU 1 - Lado Derecho: Evidencia

## 8. Inspección VOBC GEN S2: Estado del OBRU 1 - Lado Derecho

**OK**

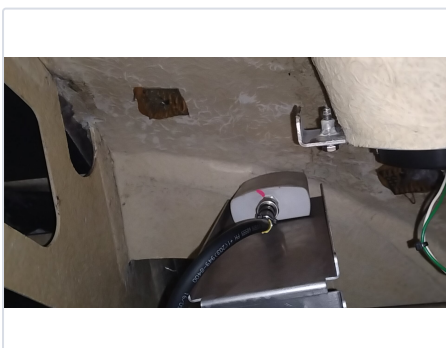
## 9. Fotografía OBRU 2 - Lado Izquierdo: Evidencia

| 10. Inspección VOBC GEN S2: Estado del OBRU 2 - Lado Izquierdo | 01:00 | OK |

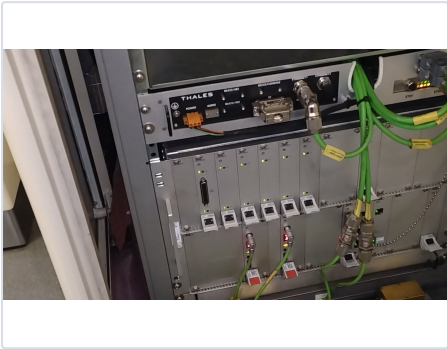
| 11. Fotografía VOBC: Evidencia | 00:50 | Guardar |

| 12. Inspección VOBC GEN S2: Estado del VOBC | 00:47 | OK |

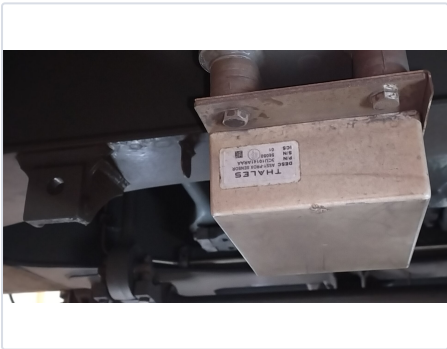
| 13. Fotografía Sensor de Velocidad: Evidencia | 01:14 | Guardar |

| 14. Inspección VOBC GEN S2: Estado del Sensor de Velocidad | 00:44 | OK |
