# Material Rodante - Tren - Reporte de inspeccion

FactorCX  
Frontline / Metro

SNAPSHOT DEL 15-06-2026

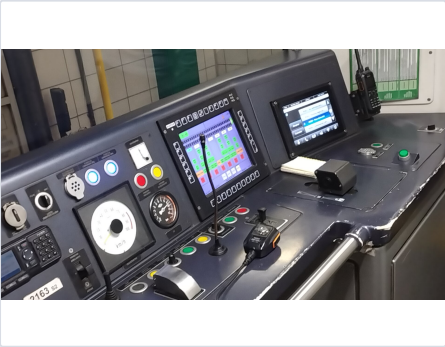
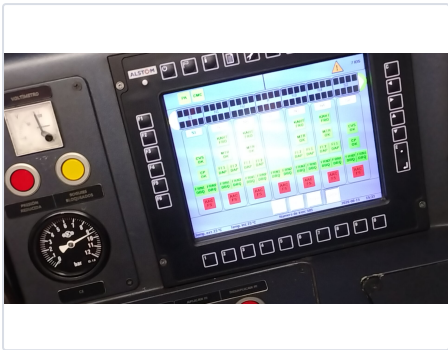
| NOMBRE DEL PASO | TIEMPO | RESPUESTA / DATO |
|---|---|---|
| 5. Material Rodante - Tren: Se detectan problemas con los Mamparos y Pupitres | 00:05 | Sí |
