# Material Rodante - Tren - Reporte de inspeccion

FactorCX  
Frontline / Metro

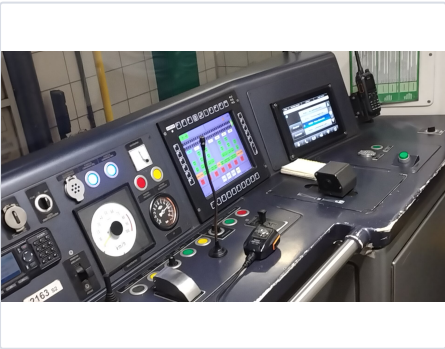
| NOMBRE DEL PASO | TIEMPO | RESPUESTA / DATO |
|---|---|---|
| 5. Material Rodante - Tren: Se detectan problemas con los Mamparos y Pupitres | 00:05 | Sí |
