# Inspección VOBC GEN S1 - Reporte de inspeccion

FactorCX  
Frontline / Metro

SNAPSHOT DEL 16-06-2026

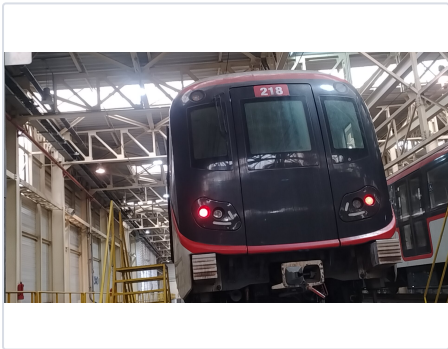
| NOMBRE DEL PASO | TIEMPO | RESPUESTA / DATO |
|---|---|---|
| 1. Fotografía ID Tren: Evidencia | 00:26 | Guardar |

| NOMBRE DEL PASO | TIEMPO | RESPUESTA / DATO |
|---|---|---|
| 2. ID Tren: Dato numerico | 00:49 | Valor: 218 |

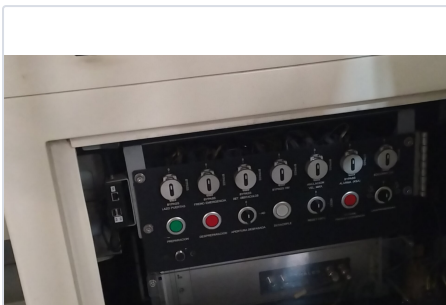
## 5. Fotografía MRU: Evidencia

## 6. Inspección VOBC GEN S1: Estado del MRU

**OK**

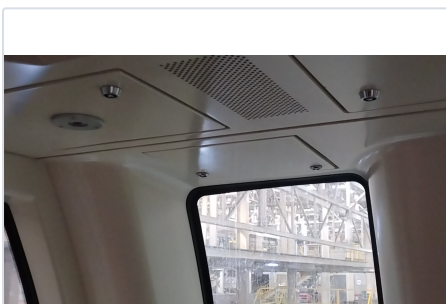
## 7. Fotografía OBRU 1 - Lado Derecho: Evidencia

## 8. Inspección VOBC GEN S1: Estado del OBRU 1 - Lado Derecho

**OK**

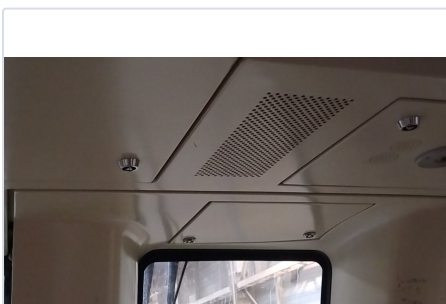
## 9. Fotografía OBRU 2 - Lado Izquierdo: Evidencia

10. Inspección VOBC GEN S1: Estado del OBRU 2 - Lado Izquierdo

OK

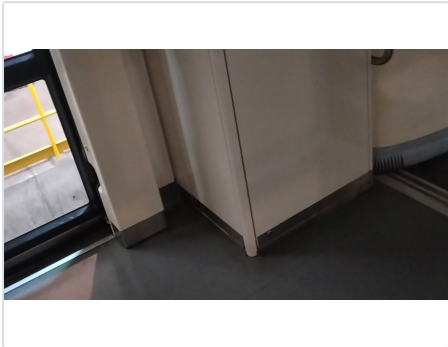
11. Fotografía VOBC: Evidencia

12. Inspección VOBC GEN S1: Estado del VOBC

OK

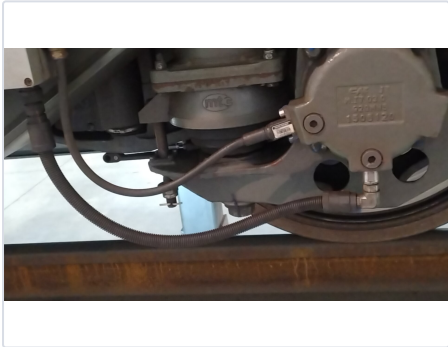
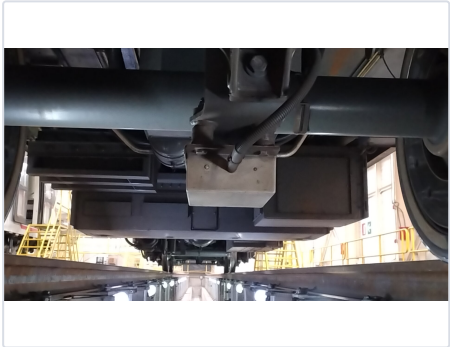
13. Fotografía Sensor de Velocidad: Evidencia

14. Inspección VOBC GEN S1: Estado del Sensor de Velocidad

OK

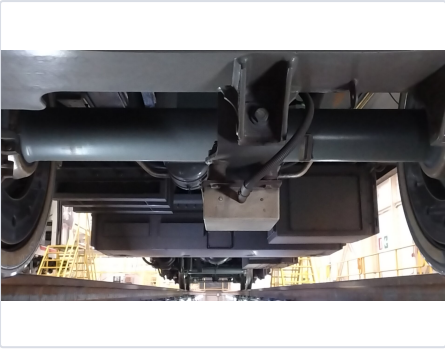
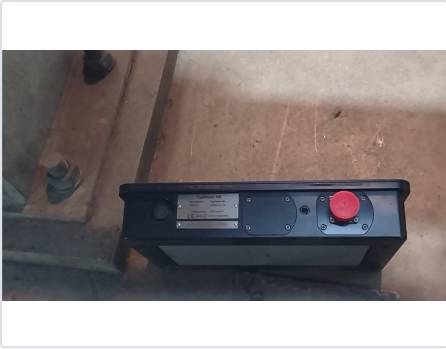
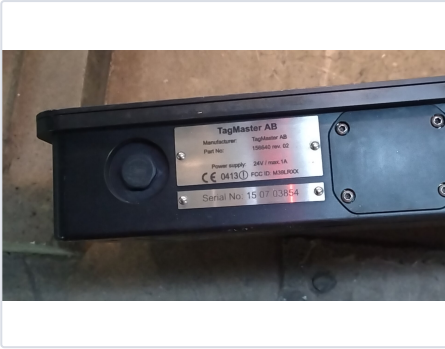
15. Fotografía TIU: Evidencia

16. Inspección VOBC GEN S1: Estado del TIU

04:40 **OK**

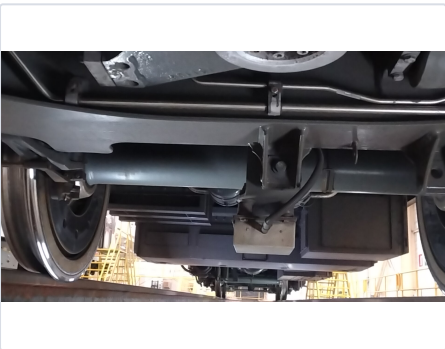
17. Fotografía Sensor de Proximidad: Evidencia

18. Inspección VOBC GEN S1: Estado del Sensor de Proximidad

00:02 **OK**
