# Inspección VOBC GEN S2 - Reporte de inspeccion

Frontline / Metro

| 1. ID Tren: Dato numerico | 01:30 | Valor: 218 |
| 2. Inspección VOBC GEN S2: Info de Línea | 00:03 | Línea 3 |

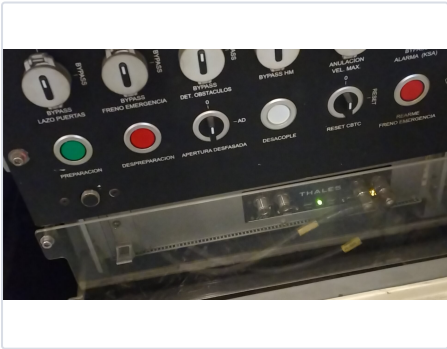
| 4. Fotografía MRU: Evidencia | 01:03 | Guardar |

| 5. Inspección VOBC GEN S2: Estado del MRU | 00:44 | OK |

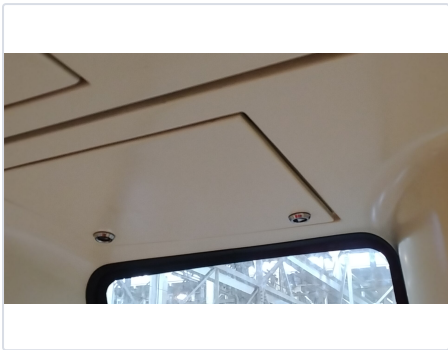
6. Fotografía OBRU 1 - Lado Derecho: Evidencia

7. Inspección VOBC GEN S2: Estado del OBRU 1 - Lado Derecho

OK

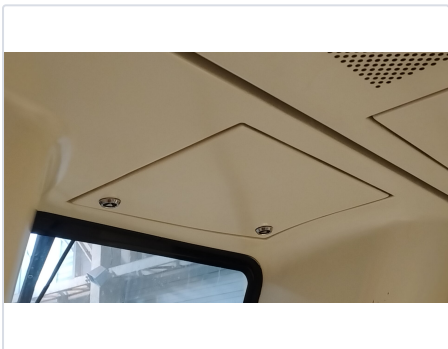
8. Fotografía OBRU 2 - Lado Izquierdo: Evidencia

9. Inspección VOBC GEN S2: Estado del OBRU 2 - Lado Izquierdo

OK

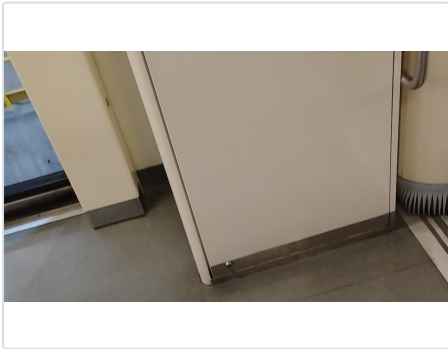
10. Fotografía VOBC: Evidencia

| <b>11. Inspección VOBC GEN S2: Estado del VOBC</b> | 00:46 | <b>OK</b> |

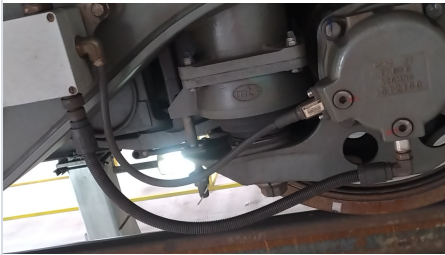
| <b>13. Inspección VOBC GEN S2: Estado del Sensor de Velocidad</b> | 00:47 | <b>OK</b> |

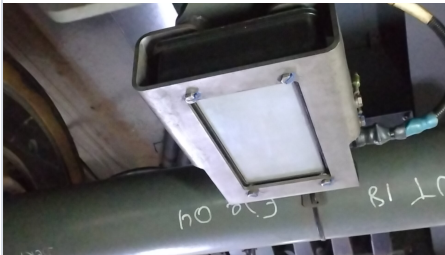
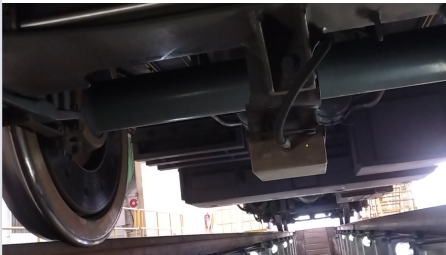
| <b>15. Inspección VOBC GEN S2: Estado del TIU</b> | 01:55 | <b>OK</b> |

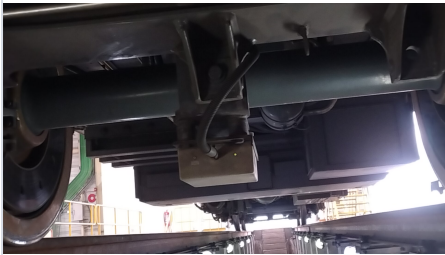
| 17. Inspección VOBC GEN S2: Estado del Sensor de Proximidad | 00:51 | OK |
