# Material Rodante - Tren - Reporte de inspeccion

FactorCX  
Frontline / Metro

| NOMBRE DEL PASO | TIEMPO | RESPUESTA / DATO |
|---|---|---|
| 1. NúmeroTren: Dato numerico | 11:00 | Valor: 139 |
| 2. Numero Cabina: Dato numerico | 00:16 | Valor: 2 |

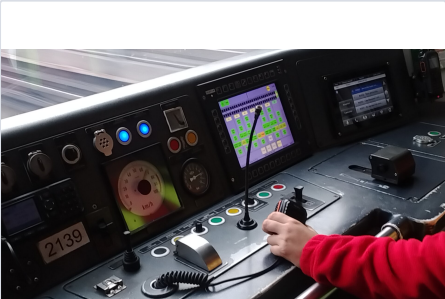
ID 43775 - documentation-asset

| NOMBRE DEL PASO | TIEMPO | RESPUESTA / DATO |
|---|---|---|
| 5. Material Rodante - Tren: Se detectan problemas con los Mamparos y Pupitres | 00:03 | Sí |
