Inspección VOBC GEN S2

FactorCX  
Frontline / Metro

SNAPSHOT DEL 17-06-2026

| NOMBRE DEL PASO | TIEMPO | RESPUESTA / DATO |
|---|---|---|
| 2. ID Tren: Dato numerico | 00:52 | Valor: 214 |

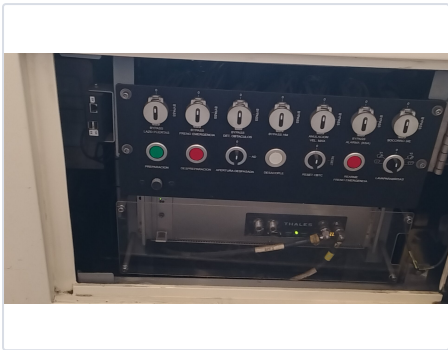
5. Fotografía MRU: Evidencia

6. Inspección VOBC GEN S2: Estado del MRU

OK

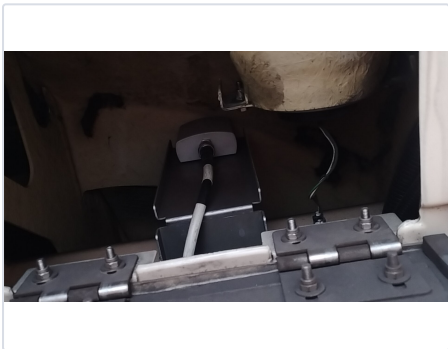
7. Fotografía OBRU 1 - Lado Derecho: Evidencia

8. Inspección VOBC GEN S2: Estado del OBRU 1 - Lado Derecho

OK

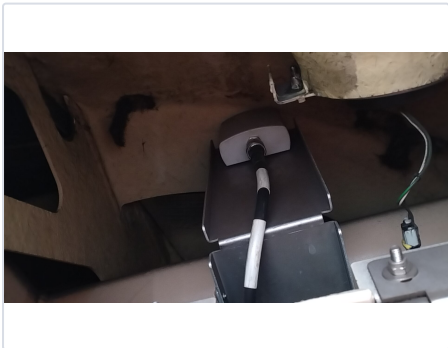
9. Fotografía OBRU 2 - Lado Izquierdo: Evidencia

10. Inspección VOBC GEN S2: Estado del OBRU 2 - Lado Izquierdo

OK

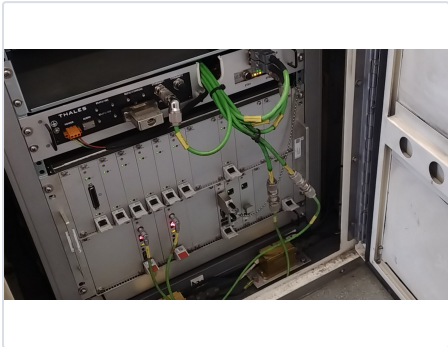
11. Fotografía VOBC: Evidencia

12. Inspección VOBC GEN S2: Estado del VOBC

OK

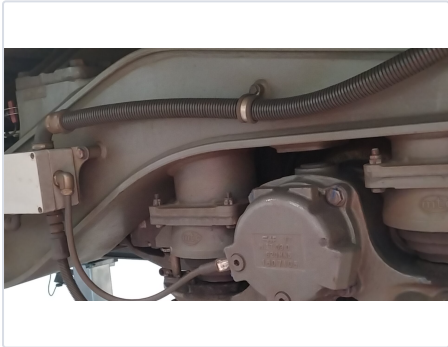
13. Fotografía Sensor de Velocidad: Evidencia

14. Inspección VOBC GEN S2: Estado del Sensor de Velocidad

OK
