# Inspección VOBC GEN S2 - Reporte de inspeccion

FactorCX  
Frontline / Metro

SNAPSHOT DEL 17-06-2026

| NOMBRE DEL PASO | TIEMPO | RESPUESTA / DATO |
|---|---|---|
| 3. Inspección VOBC GEN S2: Info de Línea | 00:03 | Línea 3 |

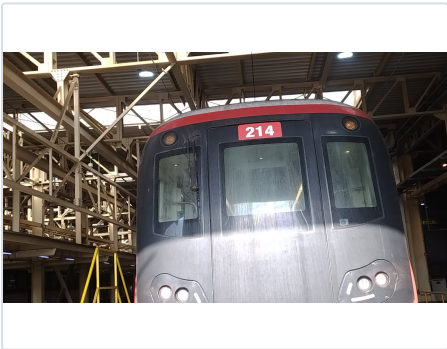
| NOMBRE DEL PASO | TIEMPO | RESPUESTA / DATO |
|---|---|---|
| 1. Fotografía ID Tren: Evidencia | 00:12 | Guardar |

| NOMBRE DEL PASO | TIEMPO | RESPUESTA / DATO |
|---|---|---|
| 2. ID Tren: Dato numerico | 00:52 | Valor: 214 |

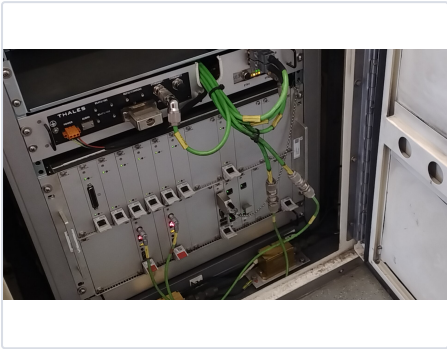
| 11. Fotografía VOBC: Evidencia | 00:47 | Guardar |

| 12. Inspección VOBC GEN S2: Estado del VOBC | 00:57 | OK |

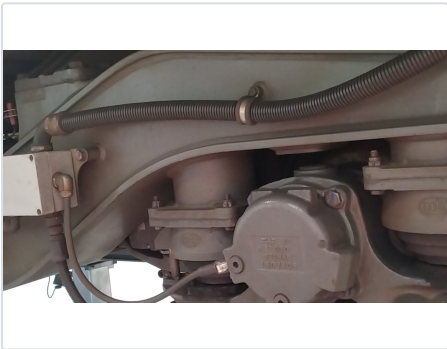
| 13. Fotografía Sensor de Velocidad: Evidencia | 03:43 | Guardar |

| 14. Inspección VOBC GEN S2: Estado del Sensor de Velocidad | 00:51 | OK |
