# Material Rodante - Tren - Reporte de inspeccion

FactorCX  
Frontline / Metro

SNAPSHOT DEL 17-06-2026

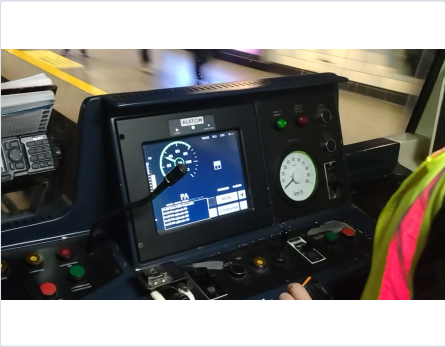
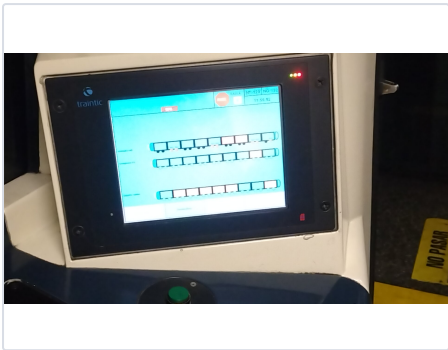
| NOMBRE DEL PASO | TIEMPO | RESPUESTA / DATO |
|---|---|---|
| 5. Material Rodante - Tren: Se detectan problemas con los Mamparos y Pupitres | 00:02 | Sí |
