# Material Rodante - Tren - Reporte de inspeccion

FactorCX  
Frontline / Metro

| NOMBRE DEL PASO | TIEMPO | RESPUESTA / DATO |
|---|---|---|
| 1. NúmeroTren: Dato numerico | 00:17 | Valor: 129 |
| 2. Numero Cabina: Dato numerico | 00:07 | Valor: 1 |

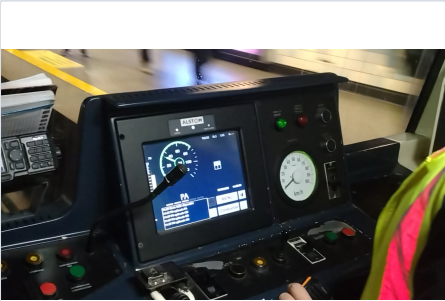
ID 44111 - documentation-asset

| NOMBRE DEL PASO | TIEMPO | RESPUESTA / DATO |
|---|---|---|
| 5. Material Rodante - Tren: Se detectan problemas con los Mamparos y Pupitres | 00:02 | Sí |
