# Material Rodante - Tren - Reporte de inspeccion

FactorCX  
Frontline / Metro

SNAPSHOT DEL 17-06-2026

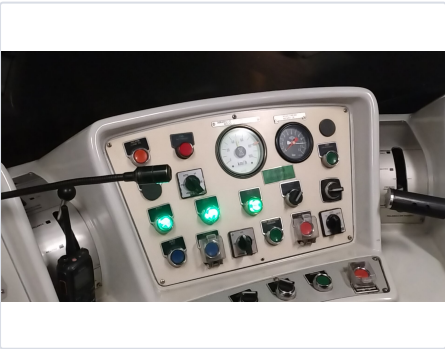
ID  
d937ad85bab99f6504e7532e80fa6ac13753bc3  
48441279ffef07822d92c6a7 - documentation-  
asset

| NOMBRE DEL PASO | TIEMPO | RESPUESTA / DATO |
|---|---|---|
| 5. Material Rodante - Tren: Se detectan problemas con los Mamparos y Pupitres | 00:12 | Sí |
