# Material Rodante - Tren - Reporte de inspeccion

FactorCX  
Frontline / Metro

SNAPSHOT DEL 17-06-2026

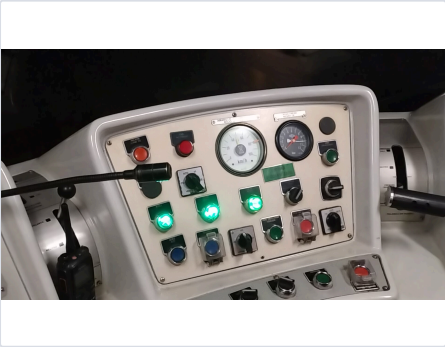
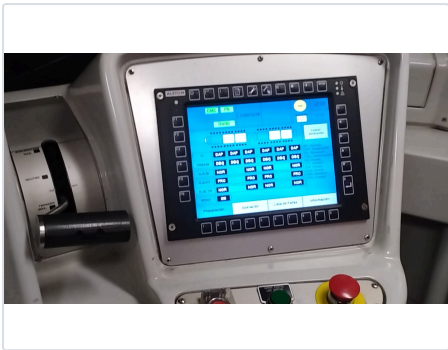
| NOMBRE DEL PASO | TIEMPO | RESPUESTA / DATO |
|---|---|---|
| 5. Material Rodante - Tren: Se detectan problemas con los Mamparos y Pupitres | 00:12 | Sí |
