# Material Rodante - Tren - Reporte de inspeccion

FactorCX  
Frontline / Metro

SNAPSHOT DEL 17-06-2026

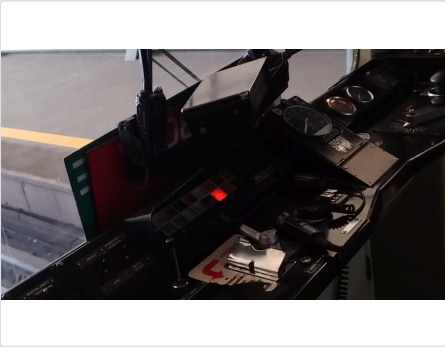
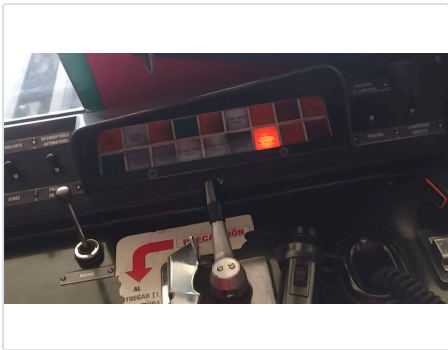
| NOMBRE DEL PASO | TIEMPO | RESPUESTA / DATO |
|---|---|---|
| 5. Material Rodante - Tren: Se detectan problemas con los Mamparos y Pupitres | 00:05 | Sí |
