# Material Rodante - Tren - Reporte de inspeccion

Frontline / Metro

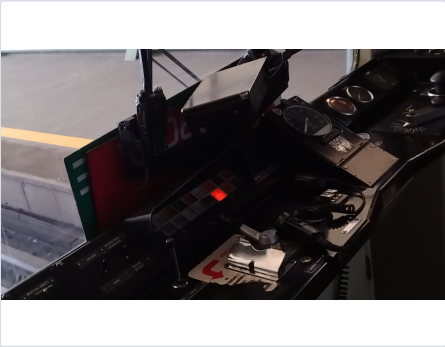
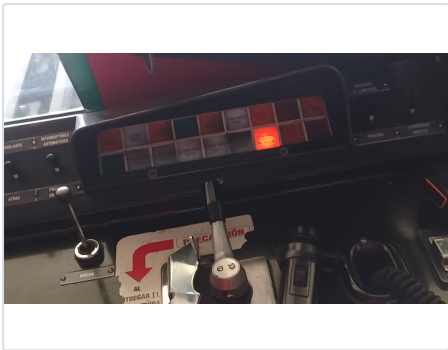
| NOMBRE DEL PASO | TIEMPO | RESPUESTA / DATO |
|---|---|---|
| 5. Material Rodante - Tren: Se detectan problemas con los Mamparos y Pupitres | 00:05 | Sí |
