# Material Rodante - Tren - Reporte de inspeccion

FactorCX  
Frontline / Metro

| NOMBRE DEL PASO | TIEMPO | RESPUESTA / DATO |
|---|---|---|
| 1. NúmeroTren: Dato numerico | 00:21 | Valor: 128 |
| 2. Numero Cabina: Dato numerico | 00:07 | Valor: 1 |

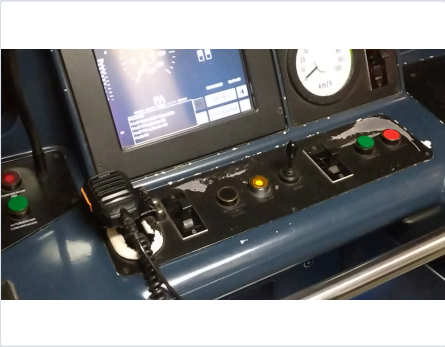
ID  
38476f2c4f84ab637db52918ca10e1c031b79b7  
705eab466bedf1afdf9e6e7e5 - documentation-  
asset

| NOMBRE DEL PASO | TIEMPO | RESPUESTA / DATO |
|---|---|---|
| 5. Material Rodante - Tren: Se detectan problemas con los Mamparos y Pupitres | 00:11 | Sí |
