# Material Rodante - Tren - Reporte de inspeccion

FactorCX  
Frontline / Metro

| NOMBRE DEL PASO | TIEMPO | RESPUESTA / DATO |
|---|---|---|
| 1. NúmeroTren: Dato numerico | 00:21 | Valor: 128 |

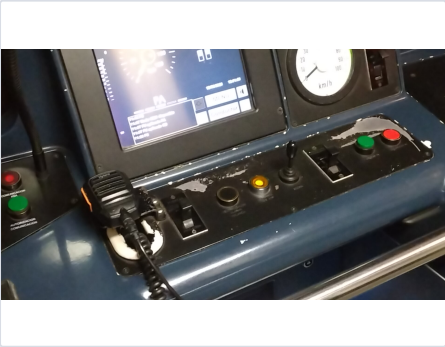
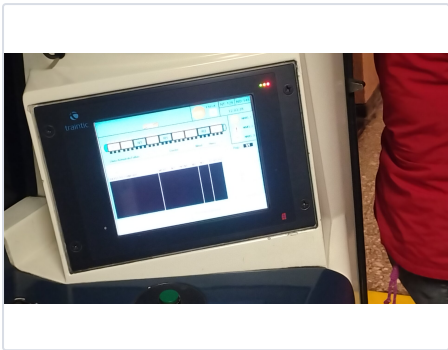
| NOMBRE DEL PASO | TIEMPO | RESPUESTA / DATO |
|---|---|---|
| 5. Material Rodante - Tren: Se detectan problemas con los Mamparos y Pupitres | 00:11 | Sí |
