# Material Rodante - Tren - Reporte de inspeccion

FactorCX  
Frontline / Metro

SNAPSHOT DEL 18-06-2026

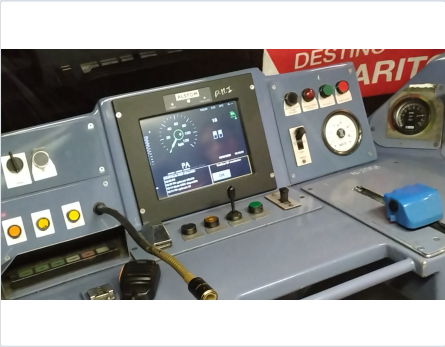
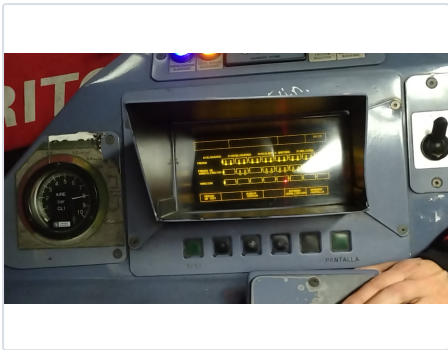
| NOMBRE DEL PASO | TIEMPO | RESPUESTA / DATO |
|---|---|---|
| 5. Material Rodante - Tren: Se detectan problemas con los Mamparos y Pupitres | 00:02 | Sí |
