# Inspección VOBC GEN S1 - Reporte de inspeccion

FactorCX  
Frontline / Metro

SNAPSHOT DEL 01-07-2026

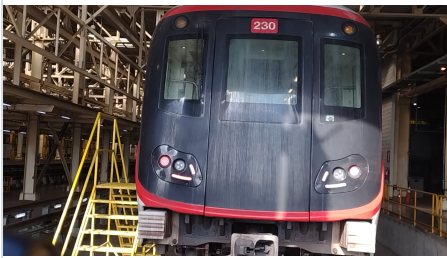
| NOMBRE DEL PASO | TIEMPO | RESPUESTA / DATO |
|---|---|---|
| 1. Fotografía ID Tren: Evidencia | 00:24 | Guardar |

| NOMBRE DEL PASO | TIEMPO | RESPUESTA / DATO |
|---|---|---|
| 2. ID Tren: Dato numerico | 00:48 | Valor: 230 |

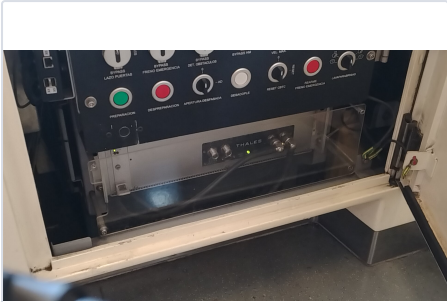
| 5. Fotografía MRU: Evidencia | 00:52 | Guardar |

| 6. Inspección VOBC GEN S1: Estado del MRU | 00:41 | OK |

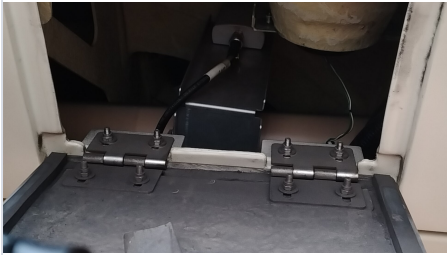
| 7. Fotografía OBRU 1 - Lado Derecho: Evidencia | 00:23 | Guardar |

| 8. Inspección VOBC GEN S1: Estado del OBRU 1 - Lado Derecho | 00:40 | OK |

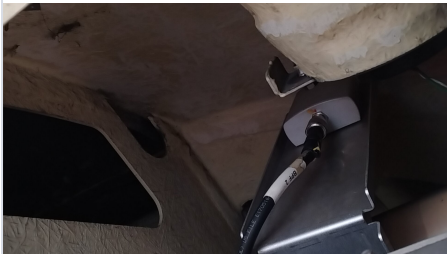
| 9. Fotografía OBRU 2 - Lado Izquierdo: Evidencia | 00:15 | Guardar |

| 10. Inspección VOBC GEN S1: Estado del OBRU 2 - Lado Izquierdo | 01:01 | OK |

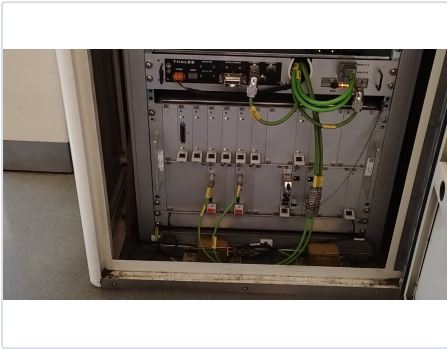
| 11. Fotografía VOBC: Evidencia | 02:57 | Guardar |

| 12. Inspección VOBC GEN S1: Estado del VOBC | 00:02 | OK |

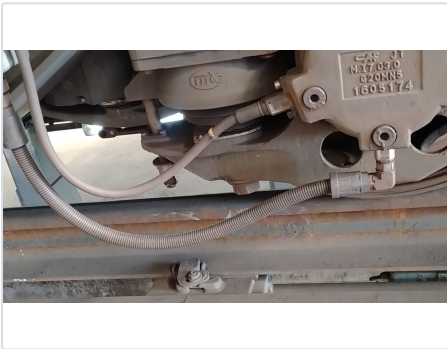
| 13. Fotografía Sensor de Velocidad: Evidencia | 28:09 | Guardar |

| 14. Inspección VOBC GEN S1: Estado del Sensor de Velocidad | 00:52 | OK |

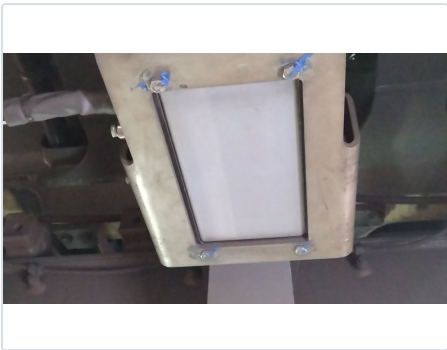
15. Fotografía TIU: Evidencia

16. Inspección VOBC GEN S1: Estado del TIU

OK

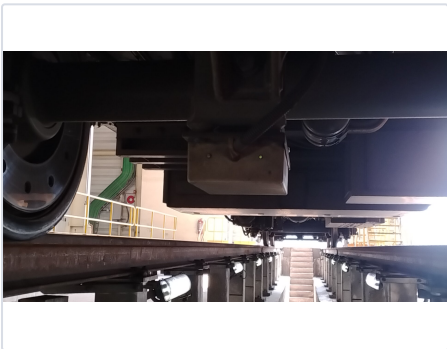
17. Fotografía Sensor de Proximidad: Evidencia

18. Inspección VOBC GEN S1: Estado del Sensor de Proximidad

OK
