# Inspección VOBC GEN S2 - Reporte de inspeccion

FactorCX  
Frontline / Metro

SNAPSHOT DEL 01-07-2026

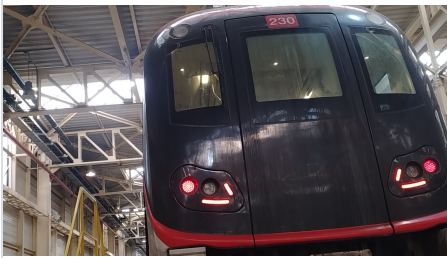
| NOMBRE DEL PASO | TIEMPO | RESPUESTA / DATO |
|---|---|---|
| 1. Fotografía ID Tren: Evidencia | 02:06 | Guardar |

| NOMBRE DEL PASO | TIEMPO | RESPUESTA / DATO |
|---|---|---|
| 2. ID Tren: Dato numerico | 00:56 | Valor: 230 |

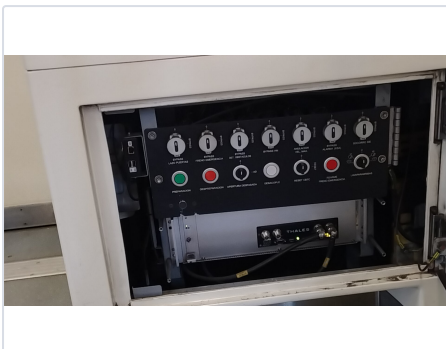
## 5. Fotografía MRU: Evidencia

## 6. Inspección VOBC GEN S2: Estado del MRU

**OK**

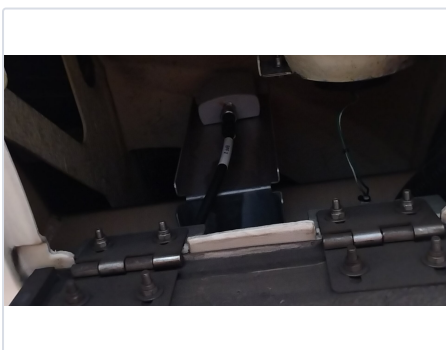
## 12. Fotografía OBRU 1 - Lado Derecho: Evidencia

## 13. Inspección VOBC GEN S2: Estado del OBRU 1 - Lado Derecho

**OK**

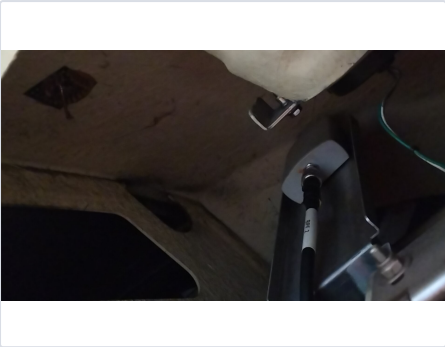
14. Fotografía OBRU 2 - Lado Izquierdo: Evidencia

15. Inspección VOBC GEN S2: Estado del OBRU 2 - Lado Izquierdo

OK

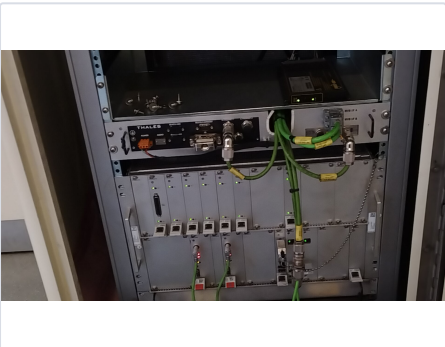
16. Fotografía VOBC: Evidencia

17. Inspección VOBC GEN S2: Estado del VOBC

OK

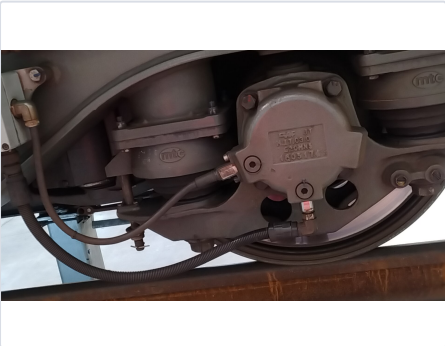
18. Fotografía Sensor de Velocidad: Evidencia

19. Inspección VOBC GEN S2: Estado del Sensor de Velocidad00:49OK

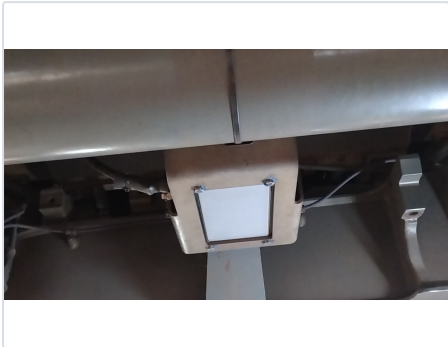
20. Fotografía TIU: Evidencia00:22Guardar

21. Inspección VOBC GEN S2: Estado del TIU00:51OK

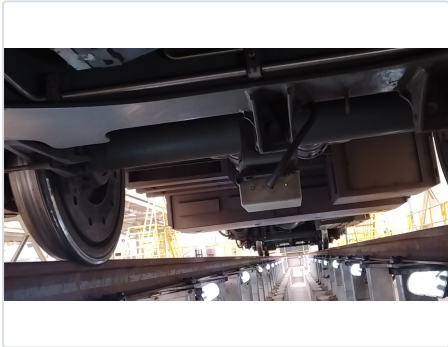
22. Fotografía Sensor de Proximidad: Evidencia00:09Guardar

23. Inspección VOBC GEN S2: Estado del Sensor de Proximidad00:52OK
