Inspección de Material Rodante

FactorCX  
Frontline / Metro

| NOMBRE DEL PASO | TIEMPO | RESPUESTA / DATO |
|---|---|---|
| 1. Selección de Línea de Tren: Seleccion | 00:11 | Línea 4 |
| 2. Número de Tren: Dato numerico | 00:20 | Valor: 407 |

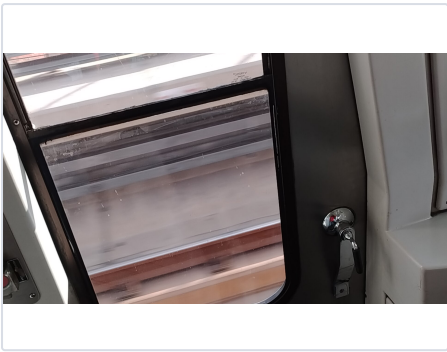
12. Fotografía Puerta Izquierda: Evidencia

13. Inspección de Material Rodante: Estado Puerta Izquierda

OK

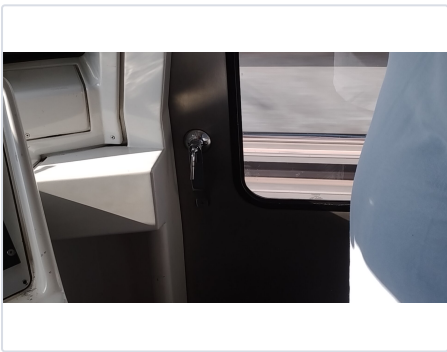
14. Fotografía Puerta Derecha: Evidencia

15. Inspección de Material Rodante: Estado Puerta Derecha

OK

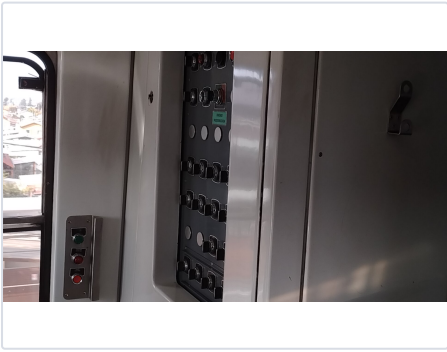
16. Fotografía Mamparo Trasero: Evidencia

| 17. Inspección de Material Rodante: Estado Mamparo Trasero | 00:53 | OK |
