Inspección de Material Rodante

FactorCX  
Frontline / Metro

| NOMBRE DEL PASO | TIEMPO | RESPUESTA / DATO |
|---|---|---|
| 1. Selección de Línea de Tren: Seleccion | 00:11 | Línea 4 |
| 2. Número de Tren: Dato numerico | 00:20 | Valor: 407 |

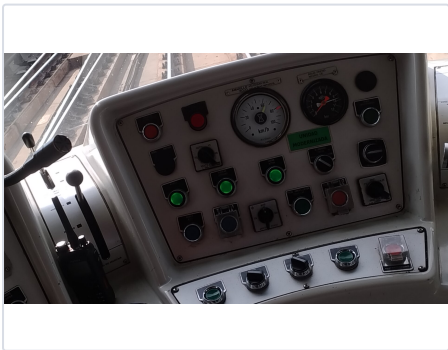
| NOMBRE DEL PASO | TIEMPO | RESPUESTA / DATO |
|---|---|---|
| 6. Fotografía Mamparo Central: Evidencia | 00:26 | Guardar |

## 7. Inspección de Material Rodante: Estado Mamparo Central

OK

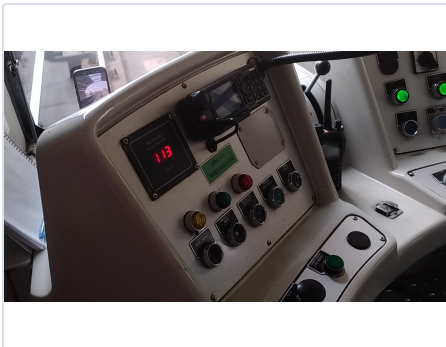
## 8. Fotografía Bajo Mamparo Izquierdo: Evidencia

## 9. Inspección de Material Rodante: Estado Bajo Mamparo Izquierdo

OK

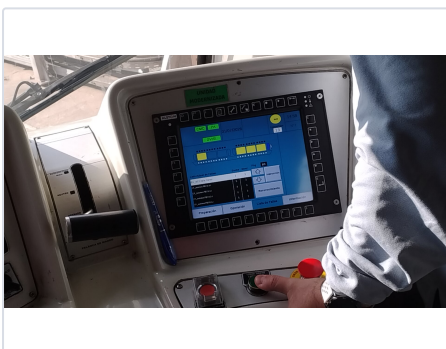
## 10. Fotografía Bajo Mamparo Derecho: Evidencia

## 11. Inspección de Material Rodante: Estado Bajo Mamparo Derecho

OK

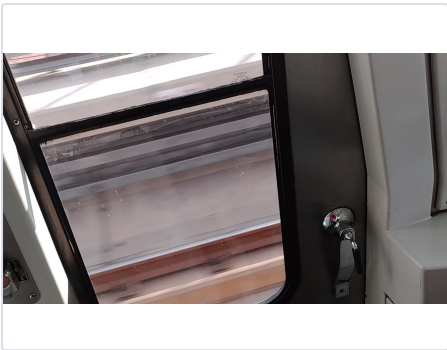
12. Fotografía Puerta Izquierda: Evidencia

13. Inspección de Material Rodante: Estado Puerta Izquierda

OK

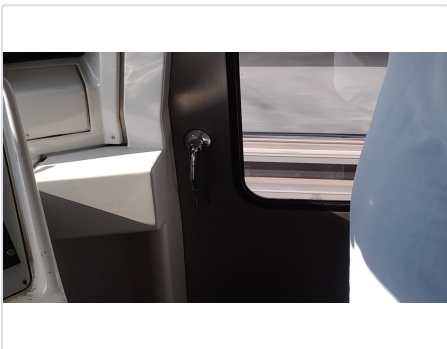
14. Fotografía Puerta Derecha: Evidencia

15. Inspección de Material Rodante: Estado Puerta Derecha

OK

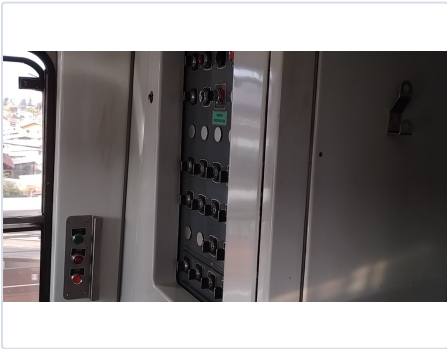
16. Fotografía Mamparo Trasero: Evidencia

| 17. Inspección de Material Rodante: Estado Mamparo Trasero | 00:53 | OK |
