# Inspección de Material Rodante - Reporte de inspeccion

FactorCX  
Frontline / Metro

| NOMBRE DEL PASO | TIEMPO | RESPUESTA / DATO |
|---|---|---|
| 1. Selección de Línea de Tren: Seleccion | 00:11 | Línea 4 |
| 2. Número de Tren: Dato numerico | 00:20 | Valor: 407 |

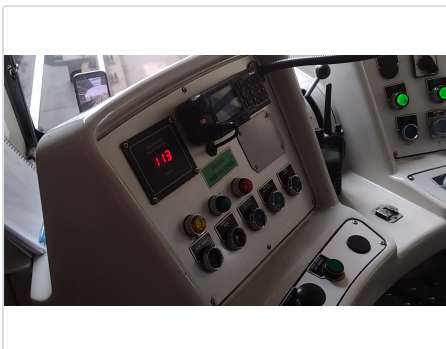
## 8. Fotografía Bajo Mamparo Izquierdo: Evidencia

## 9. Inspección de Material Rodante: Estado Bajo Mamparo Izquierdo

**OK**

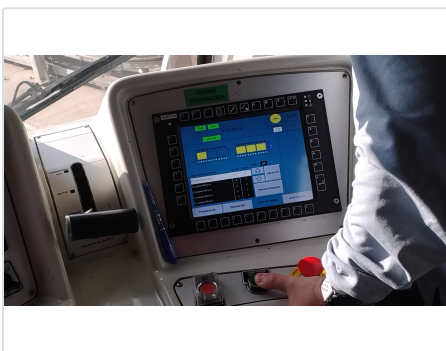
## 10. Fotografía Bajo Mamparo Derecho: Evidencia

## 11. Inspección de Material Rodante: Estado Bajo Mamparo Derecho

**OK**

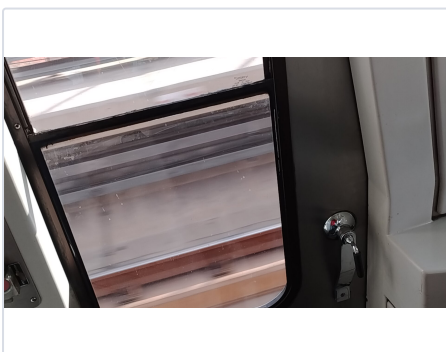
## 12. Fotografía Puerta Izquierda: Evidencia

## 13. Inspección de Material Rodante: Estado Puerta Izquierda

**OK**
