# Inspección de Material Rodante - Reporte de inspeccion

FactorCX  
Frontline / Metro

| NOMBRE DEL PASO | TIEMPO | RESPUESTA / DATO |
|---|---|---|
| 1. Selección de Línea de Tren: Seleccion | 00:08 | Línea 1 |
| 2. Número de Tren: Dato numerico | 00:53 | Valor: 129 |

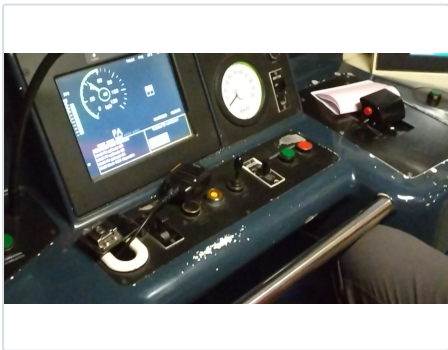
| NOMBRE DEL PASO | TIEMPO | RESPUESTA / DATO |
|---|---|---|
| 6. Fotografía Mamparo Central: Evidencia | 00:16 | Guardar |

| <b>7. Inspección de Material Rodante: Estado Mamparo Central</b> | 00:46 | <b>OK</b> |

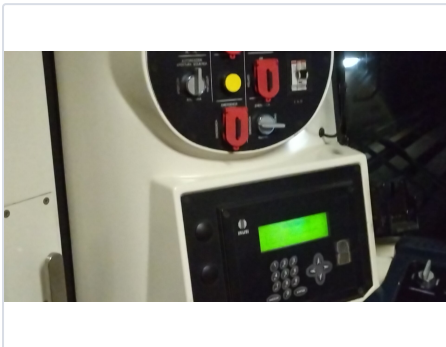
| <b>8. Fotografía Bajo Mamparo Izquierdo: Evidencia</b> | 00:14 | <b>Guardar</b> |

| <b>9. Inspección de Material Rodante: Estado Bajo Mamparo Izquierdo</b> | 00:46 | <b>OK</b> |

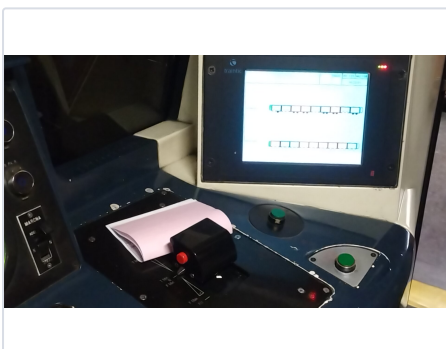
| <b>10. Fotografía Bajo Mamparo Derecho: Evidencia</b> | 00:31 | <b>Guardar</b> |

| <b>11. Inspección de Material Rodante: Estado Bajo Mamparo Derecho</b> | 00:49 | <b>OK</b> |

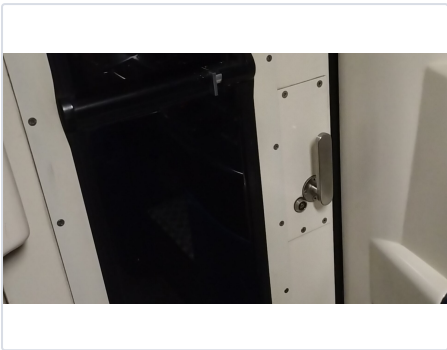
12. Fotografía Puerta Izquierda: Evidencia

13. Inspección de Material Rodante: Estado Puerta Izquierda

OK

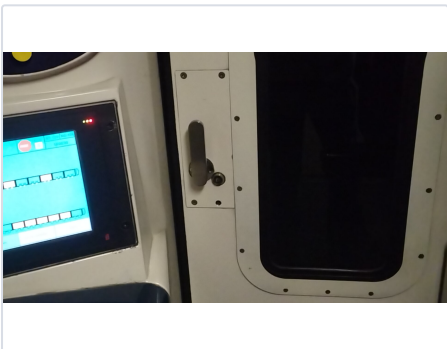
14. Fotografía Puerta Derecha: Evidencia

15. Inspección de Material Rodante: Estado Puerta Derecha

OK

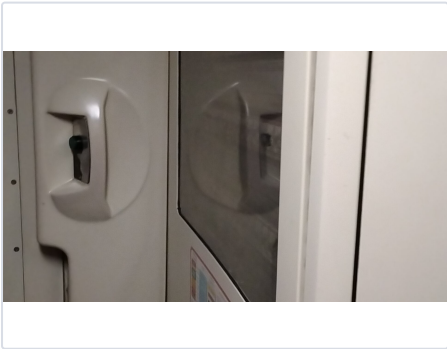
16. Fotografía Mamparo Trasero: Evidencia

| 17. Inspección de Material Rodante: Estado Mamparo Trasero | 00:51 | OK |
