# Inspección de Material Rodante - Reporte de inspeccion

FactorCX  
Frontline / Metro

| NOMBRE DEL PASO | TIEMPO | RESPUESTA / DATO |
|---|---|---|
| 2. Número de Tren: Dato numerico | 00:53 | Valor: 129 |
| 3. Inspección de Material Rodante: Selección de Cabina | 00:07 | Cabina S2 |

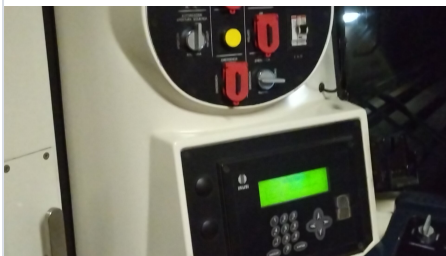
## 8. Fotografía Bajo Mamparo Izquierdo: Evidencia

## 9. Inspección de Material Rodante: Estado Bajo Mamparo Izquierdo

**OK**

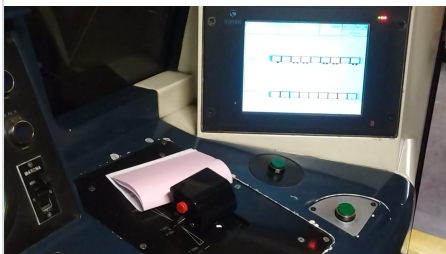
## 10. Fotografía Bajo Mamparo Derecho: Evidencia

## 11. Inspección de Material Rodante: Estado Bajo Mamparo Derecho

**OK**

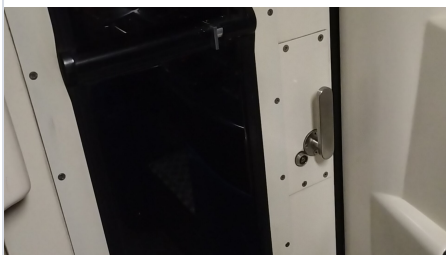
## 12. Fotografía Puerta Izquierda: Evidencia

## 13. Inspección de Material Rodante: Estado Puerta Izquierda

**OK**
